Zateplení historické budovy dřevovláknitými deskami

Ing. Ivo Holub

Jednou ze zajímavých rekonstrukcí je kompletní oprava dlouhodobě chátrajícího objektu evidovaného v seznamu historických památek „Hájčí dvorec“, který je veřejnosti méně známý a nalezneme jej v katastrálním území Praha 13- Stodůlky.

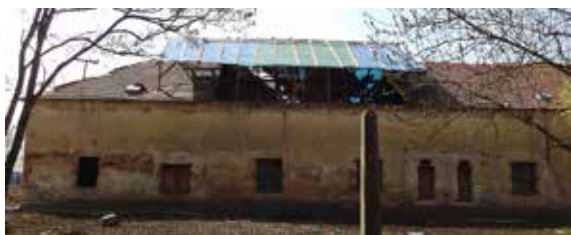
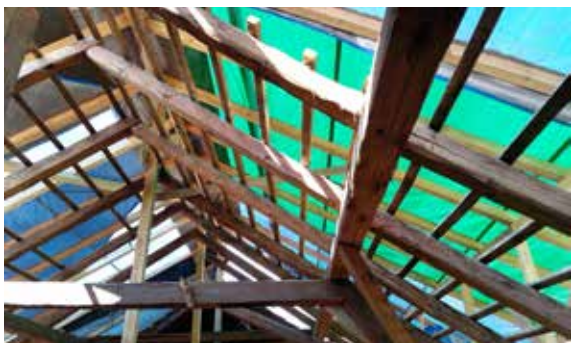
Obr. 2 - Částečně odkrytá střecha (04/2016)

Obr. 3 - Původní krov, provizorní zastřešení (04/2016)

ve stavu počátku rekonstrukce zastřešení. Na převážné části byla původní, nevyhovující, střešní krytina a původní krov, někde se krov nedochoval, viz dále kapitola: Názor architekta... Část objektu byla zakryta provizorní fólií, bez střešních tašek. Stav je zachycen na obr. 2 a obr. 3.

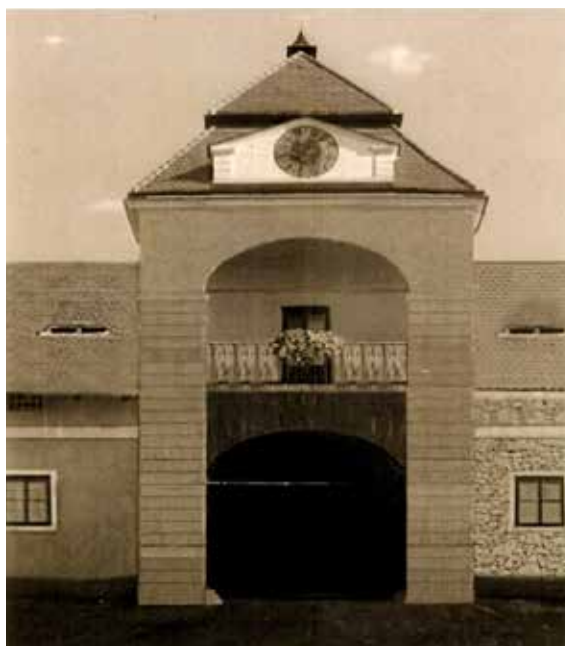
Střecha brány (věže) je rovněž nová, jedná se o mansardovou střechu s ležatou stolicí navrženou podle dochované fotografie průčelí věže, obr. 4.

Obr. 4 - Archiv majitele, původní vzhled „věže“

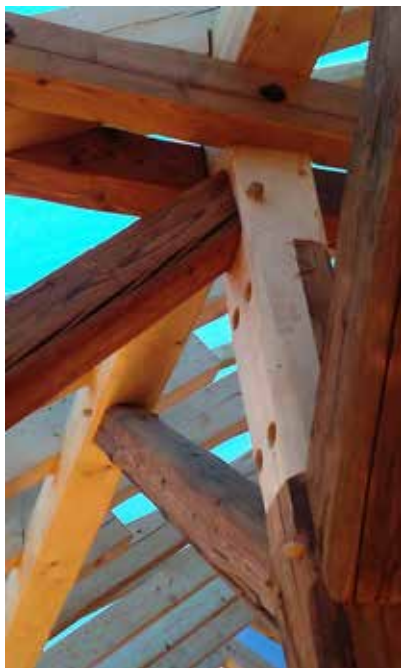
Původní krov východního objektu je úsporná ležatá stolice (Rámkův krov). Na objekt Hajčího dvora byl ve 20. letech 20. století tento krov přenesen ze starší, dnes neznámé, stavby. Značně poddimenzované a silně poškozené krokve byly při dnešní obnově nahrazeny novými. Většina ostatních prvků však byla zachována (ojedinělé výměny a opravy byly vynuceny biotickým poškozením v místech s porušenou střešní krytinou), obr. 5. Zvětšení únosnosti soustavy bylo dosaženo zmenšením vzdálenosti plných vazeb a doplněním hambalků.

Obr. 5 - Detail spojení nových a starých trámů (09/2016)

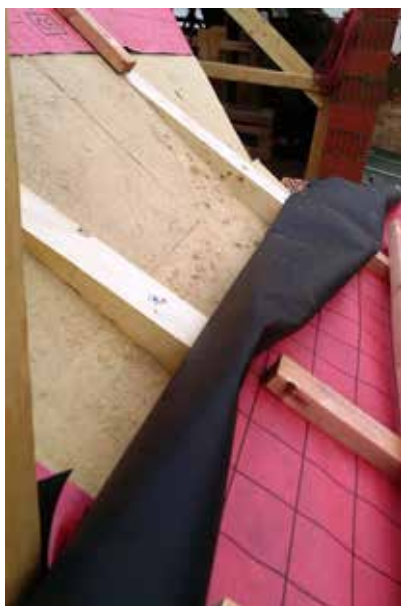
Obr. 6 - Klínové námětky nad římso (11/2016)

V zájmu zachování dobového charakteru střech bylo navrženo změkčení okapní oblasti pomocí námětků, obr. 6. Námětky jsou konstruovány jako pokračování kontralatí a ke krokvicím ukotveny šroubováním skrze tepelnou izolaci. Podobným způsobem jsou vytvořeny i konce krokví, které na dvorní straně východního křídla, kde není korunní římsa, vytvářejí střešní přesah – tyto přesahující „krokve“ jsou vlastně námětky podepřené pomocnou pozednicí při vnější hraně půdní nadezdívky a opět skrze tepelnou izolaci ukotvené ke krokvicím. Uvedené úpravy využívají výhodných mechanických vlastností zvolené tepelné izolace, zjednodušují řešení stavebních detailů a výrazně omezují možnost výskytu tepelných mostů.

Snaha zachovat historický tvar střechy a vyjít vstříc ponechané římsě vyústila v zalomení roviny střechy podél okapu. Dodatečně montované námětky klínového tvaru jsou na obr. 6. Pohled na krov z interiéru s nadkroevní izolací zachycuje plochu od okapu ke hřebeni včetně vikýře obr 10.

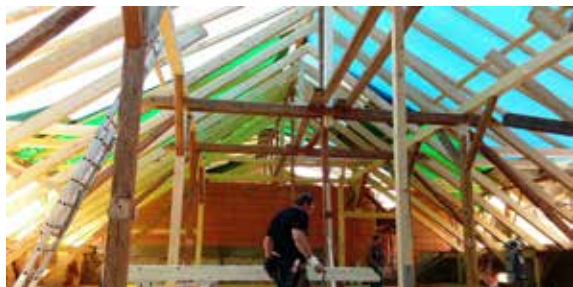
Během letních měsíců se práce na celém objektu rozeběhly naplno. Postup prací byl urychlen nazením více pracovníků ze tří firem. Koncem srpna 2016 již byla odstraněna nevyhovující střešní krytina a pod provizorním zastřešením začal růst nový a opravovaný krov. Citlivý přístup s využitím použitelných původních dřevěných prvků je vidět na obr. 7, kde je zřetelné staré tmavé dřevo použité na sloupky a pásy plné vazby. Provizorní zastřešení a první rodící se vikýře jsou na obr. 8.

Obr. 7 - Nový krov s využitím některých původních prvků

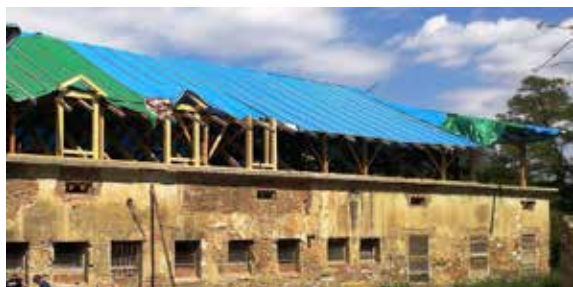
Obr. 8 - Zastřešení a první vikýře (08/2016)

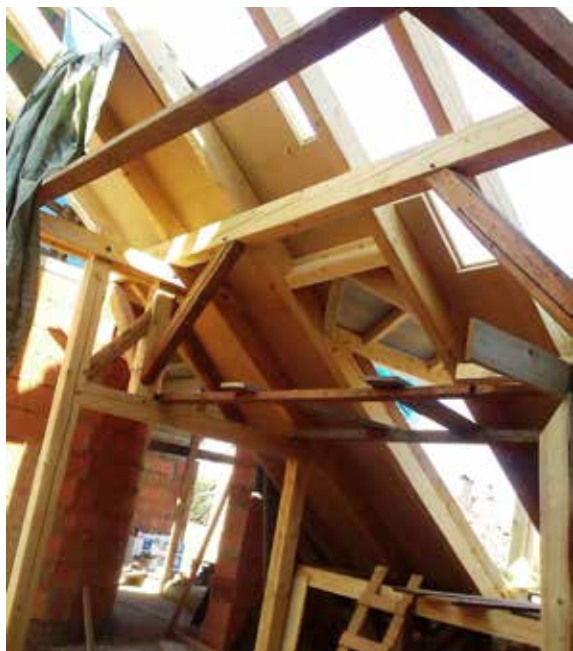
V průběhu září 2016 začalo pokládání desek Pavatex na severní straně směrem do dvora. Stavební firma po rozměření délky krokvi začala od okapové římsy první deskou uříznutou po délce přibližně na jednu polovinu. Tím si zjednodušila navázání vodorovně kladených desek v místě hřebene řady vikýřů, kde se dílčí plochy mezi vikýři stýkají se souvislou plochou nad vikýři. První desky na střeše jsou vidět na obr. 9. Rekonstruovaná konstrukce krovu citlivě obsahuje jak nové, tak i původní dřevěné prvky. Ukázka včetně tesařského napojení sloupku plné vazby je na obr. 10.

Obr. 9 - První desky Pavatex na střeše (09/2016)

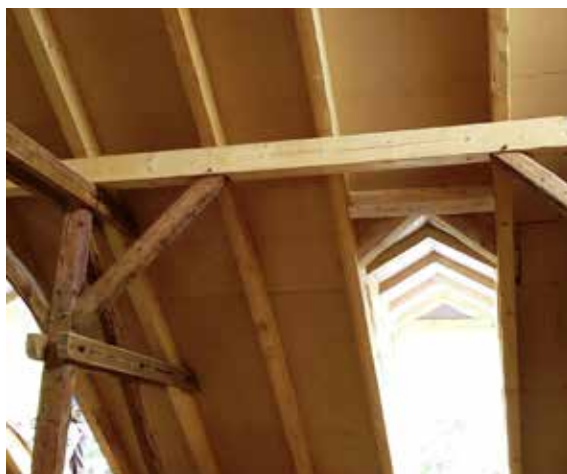
Obr. 10 - Zateplení při pohledu z interiéru (11/2016)

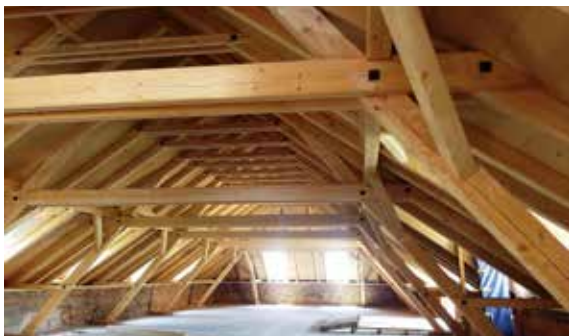
V další fázi rekonstrukce byl postup prací zateplení svázn s vikýři na jižní straně, na obr. 11 a obr. 12. Do konce října byla, i díky příznivým klimatickým podmínkám, nově zastřešena téměř celá plocha nového podkroví plánovaná na rok 2016.

Obr. 11 - Pohled do interiéru pod střešou (06/2017)

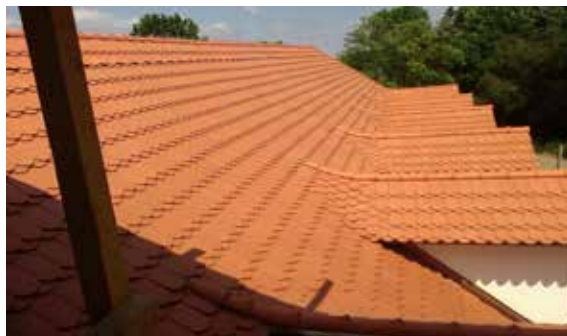
Obr. 12 - Tašková krytina na jižní straně (06/2017)

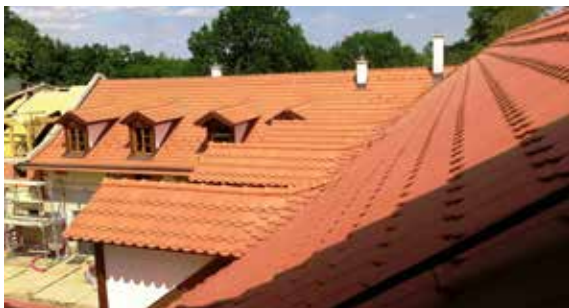
Protože příznivé počasí dovolilo dokončit plánové práce I. etapy, byl podle majitele splněn plánovaný harmonogram. Konečná podoba rekonstruované a zateplené střechy po I. etapě je na následujících fotografiích obr. 13., 14., 15. a 16. Střecha byla připravena k předání hotového díla.

Obr. 13 - Jižní střeška směrem do dvora (06/2017)

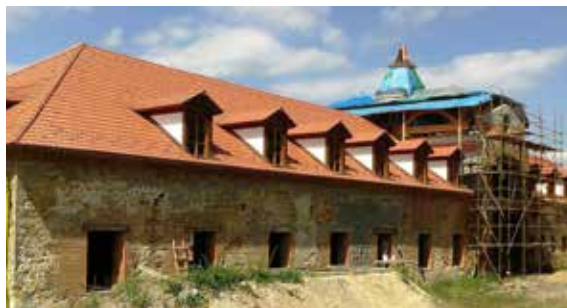
Obr. 14 - Pohled na severní stranu (06/2017)

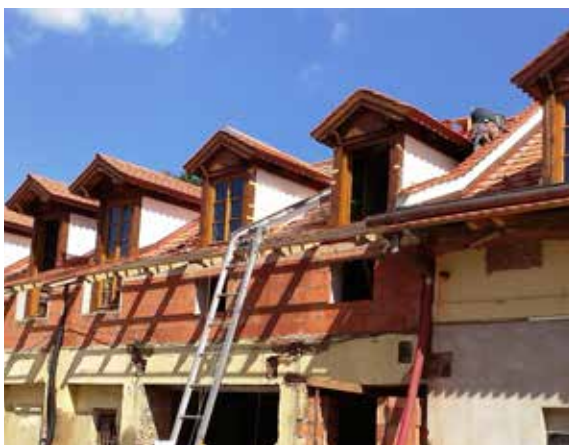
Původní půdní prostor získal nový zděný „půlštok“ a dočkal se nového krovu, obr. 15. Zároveň se pilně pracovalo na objektu „věž“, která byla postupně budována uprostřed nově zastřešeného křídla na jižní straně dvorce. Kompletně nový a poměrně složitý krov, střešní okna tvaru „volské oko“, klenba v průčelí a samotná věžička na vrcholu ukazuje precizní práci projektantů, architekta i stavebních dělníků obr. 16.

Obr. 15 - Rekonstrukce v roce 2017, II. etapa (09/2017)

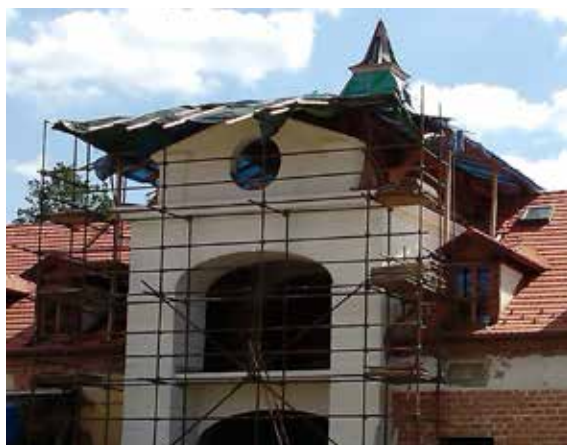
Obr. 16 - Nová výstavba, „věž“ (09/2017)

Závěrem fotografie porovnávají stav před a po rekonstrukci střešního pláště. Na obr. 17 (archiv) je pohled na jihozápadní nároží dříve a na obr. 18 je totéž dnes. Na obr. 19 (archiv) je pohled na jihovýchodní nároží dříve a obr. 20 je totéž dnes. Původní věž, která se po mnohaletém chátrání nedochovala, je na obr. 4. Její věrná kopie s přispěním mravenčí práce všech zúčastněných vyrůstá na původním místě. Stav ze začátku září 2017 je ukázán na obr. 16.

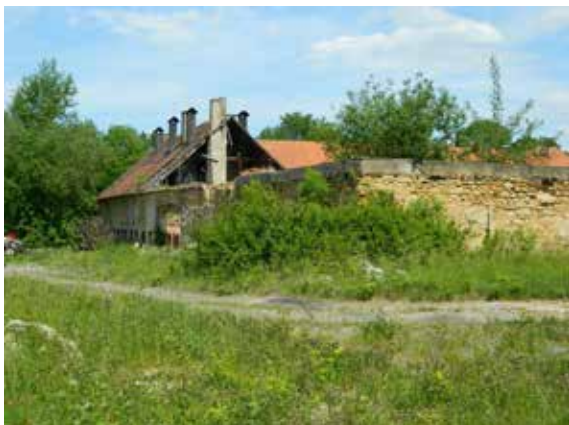
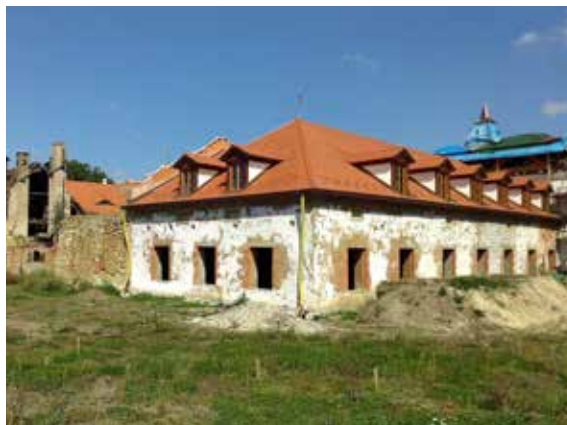
Obr. 17 - Jihozápadní nároží dříve (archiv)

Obr. 18 - Jihozápadní nároží dnes (09/2017)

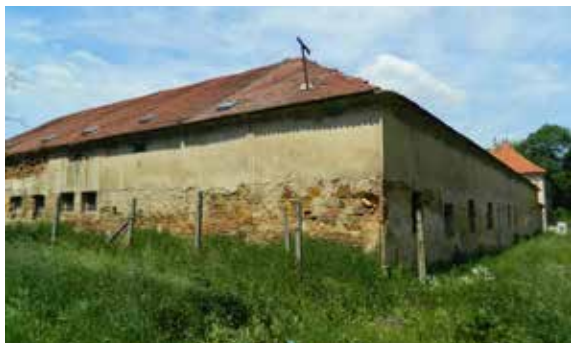
Obr. 19 - Jihovýchodní nároží dříve (archiv)

Obr. 20 - Jihovýchodní nároží dnes (09/2017)
